## GUTACHTERLICHE STELLUNGNAHME IM PRIVATAUFTRAG

### Abnahme der Funktionstüchtigkeit neu errichteter Treppenraumbtüren in einem Businesspark

BERICHT:	128
THEMA:	Feststellung der Abnahmefähigkeit von 12 neu errichteten Treppenraumbtüren im Dachgeschoss eines Bürokomplexes
FOKUS:	Verwendung geeigneter Methoden zur Verifikation der stimmigen Einbaulage zum Nachweis einer dauerhaften Nutzung
UMFANG:	Der Textteil umfasst 9 Seiten
DATUM:	22. Februar 2022
VERFASSER:	Roland Leuschel

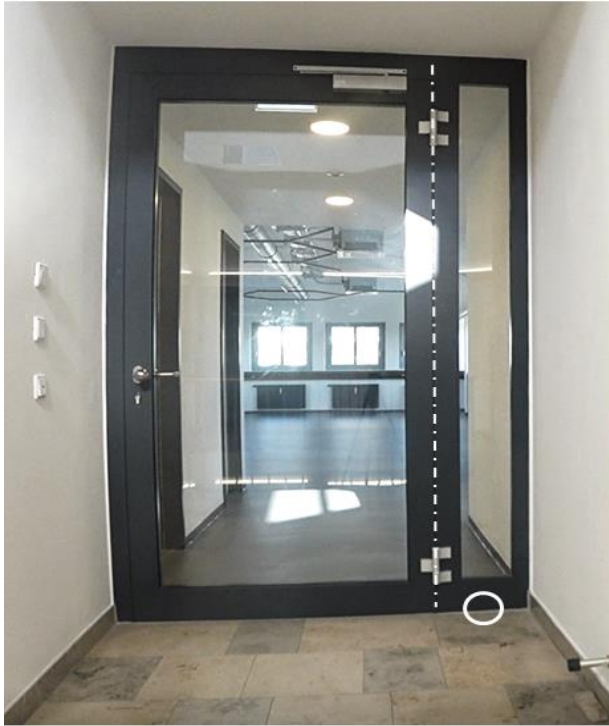
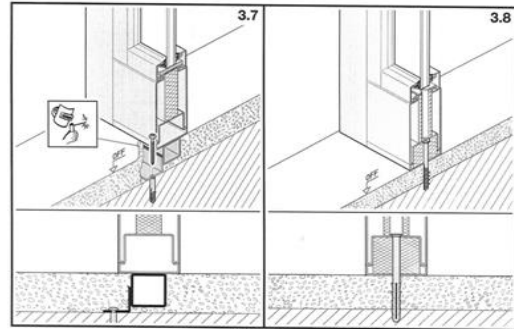
Abbildung 5: Fixierung des Seitenteils, dauerhaft robuste Vertikalität der Achslage

Die nachfolgende Abbildung 5 zeigt die Überprüfung der Vertikalität der Bandachse (die Türen dürfen sich bei ausgehängten OTS aus keiner Position selbstständig ausdrehen, auch ein Knacksen darf nicht auftreten). Um dies dauerhaft zu gewährleisten ist z.B. die untere Bodenfixierung erforderlich. Ihr Vorhandensein konnte nicht zweifelsfrei festgestellt werden.

Die Vertikalität und Geradheit der Bandachse muss im Betrieb gegeben sein. Aufgrund des hohen Türgewichtes (Absenken) ist beim Einbau ein entsprechender Vorhalt vorzusehen und eine hinreichende Fixierung der kraftaufnehmenden Rahmenbereiche vorzunehmen.

Die Planung der Türsysteme sieht die Kraftaufnahme am Mittelsteg des Systems vor. Der Fixierung des Steges kommt hohe Bedeutung zu.

Die oben gezeigte Fixierung konnte nicht zweifelsfrei festgestellt werden. Ein Nachweis ist zu erbringen.

1. Achslage (Vertikalität und Spannungsfreiheit), die Rahmenfixierung (kraftschlüssig) ist herzustellen und dauerhaft zu gewährleisten (Bodenverschraubung des Seitenteils).
2. Spaltbilder (Türblatt zu Rahmung) z.T. nicht in Spezifikation  $\pm 1,0$  mm (s.o. auch wegen Achslage) korrigieren über Einstellbänder.
3. Feineinstellung der Obertürschließer (abnehmendes Öffnungsmoment) für verkehrswegerechten Nutzungskomfort.
4. Öffnungsanschlag (Stopper) versetzen, bzw. vorsehen.

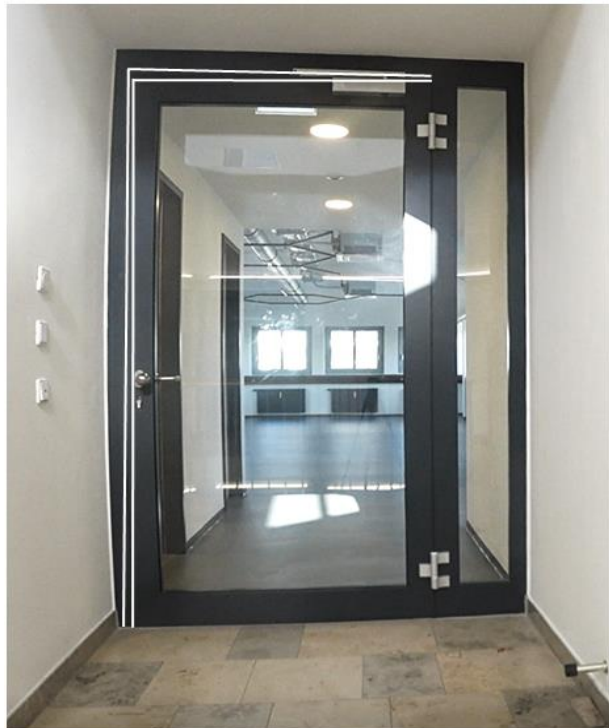
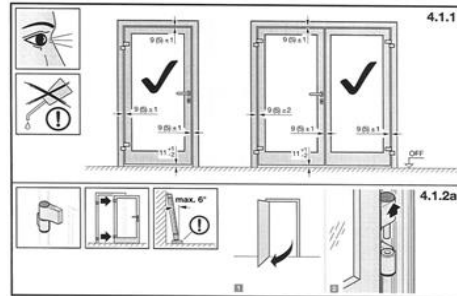
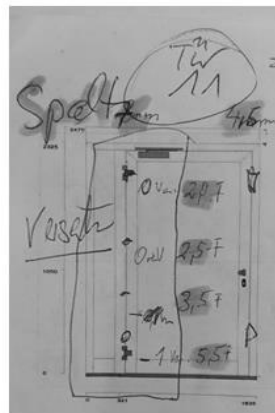
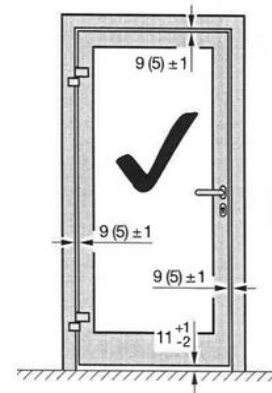
Abbildung 6: Feineinstellung eines umlaufend gleichmäßigen Spaltbildes

Die Abbildung 6 überzeichnet qualitativ die Fehlerbilder des Spaltverlaufes. Korrektur ist durch Feineinstellung der (keinesfalls zueinander verkippten) Bänder. Die flächenbündige Lage der Türen ist weitgehend stimmig, Grund dafür ist u.a. die Wahl geeigneter Dichtungen.

Die gemessenen Spaltbilder - analog Luftspalt sind (bei der Tür 11 erheblich) außerhalb der Spezifikation. Sowohl maßlich (s.o.) aus auch hinsichtlich ihrer Geradheit (gem. Allgmeintoleranzen), Die Versatzmaße (in X) sind hingegen weitgehend stimmig.

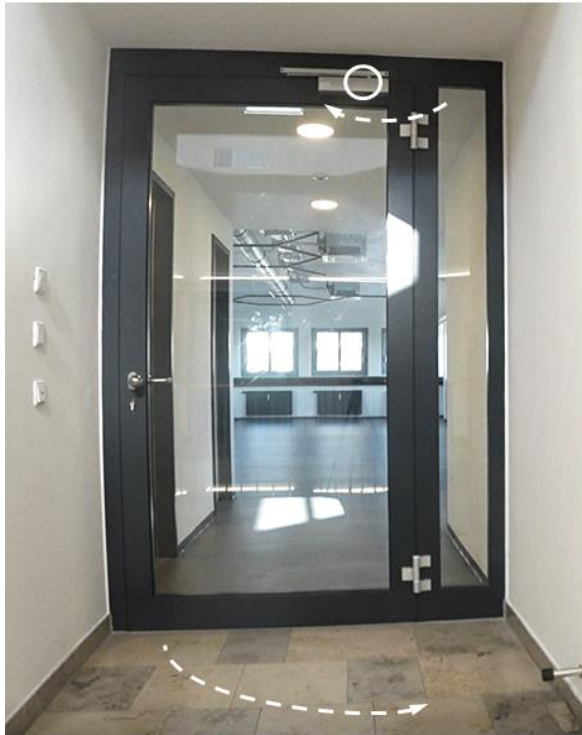
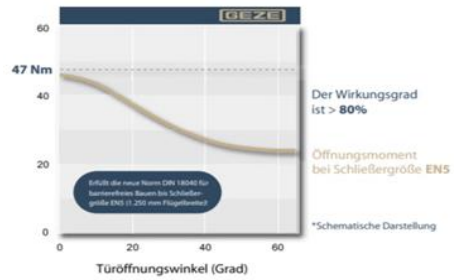
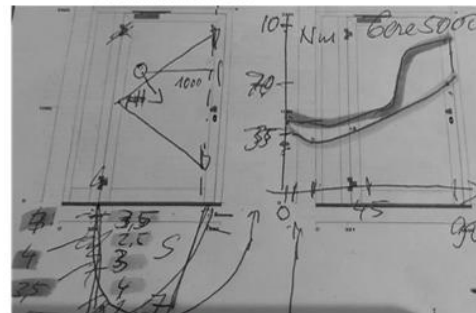
Abbildung 7: Feineinstellung des Obentürschließers (abfallendes Öffnungsmoment)

Die Öffnungskräfte sollten wegen eines ansprechenden Bedienkomfort (nicht nur i.V.m. Barrierefreiheit abfallen sein. Das Gegenteil ist der Fall. Grund sind überhöhte Öffnungsdämpfungen. Die Schießmomente sind in Ordnung

Die Abbildungen 7 und 8 zeigen Verbesserungspotentiale hinsichtlich der Türdynamik insbesondere deren Öffnungseigenschaften und Endlage (OTS Feineinstellung, Stopper).

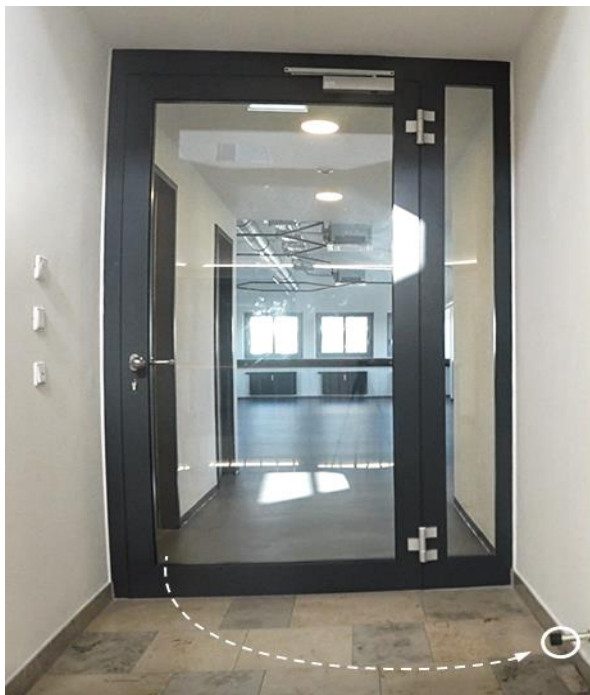
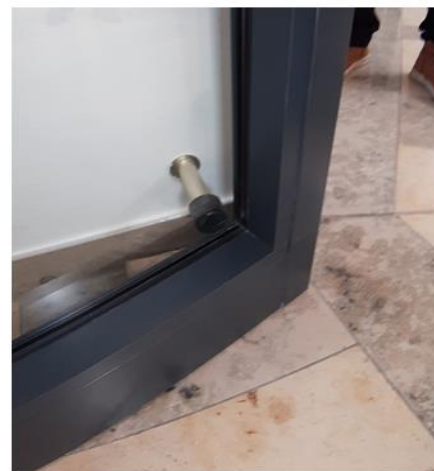
Abbildung 8: Versetzen des Stoppers

Der Öffnungsanschlag (Stopper) ragt ins Glas. Versetzen in Zuge der letzten Feineinstellungen, zu Abnahme

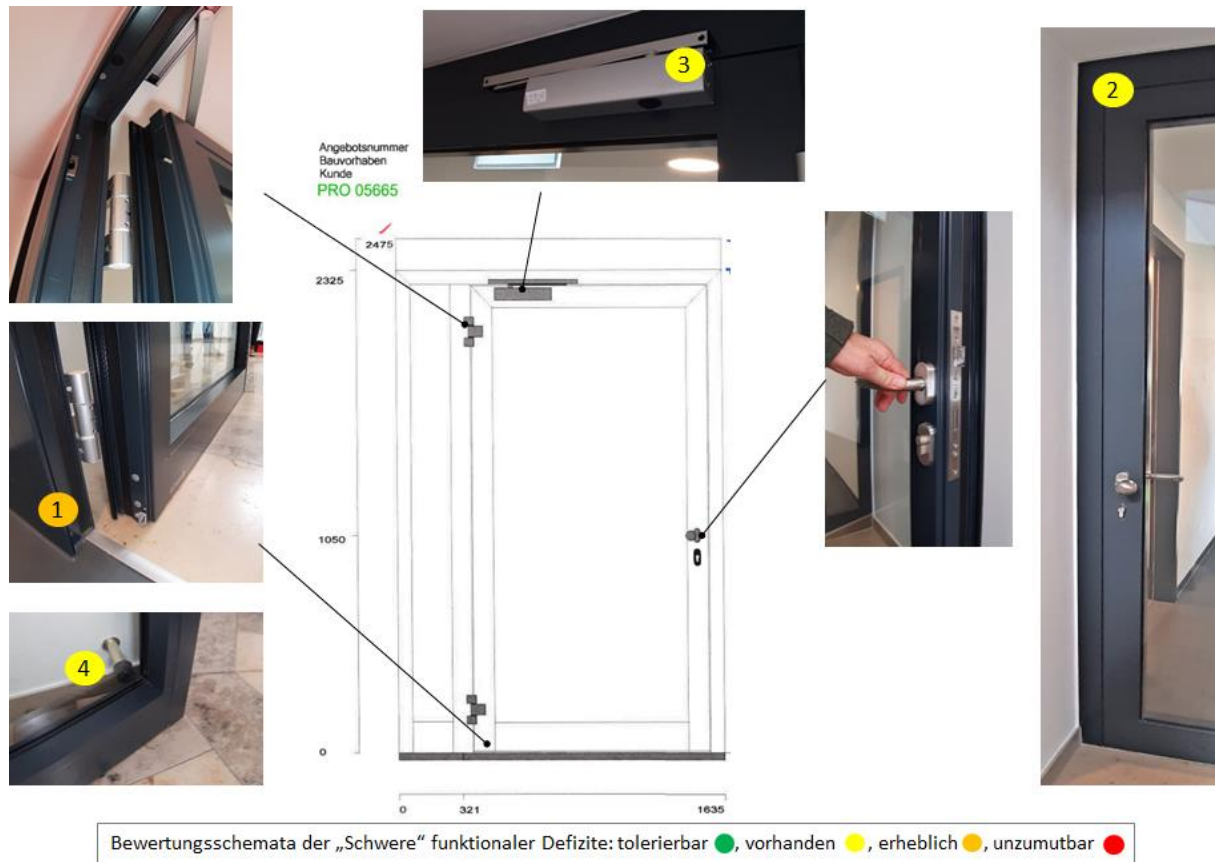
Abbildung 9: Nachbesserungsempfehlungen

- c Die Behebung der in Abbildung 5-8 aufgezeigten und in Abbildung 9 zusammengefassten Defizite sind genereller Art und in unterschiedlicher Ausprägung vorzufinden. Die Behebung erscheint machbar und wird bis Abnahme der Türen empfohlen. Analoges gilt für die bereits abgenommen Türen

Nachbesserung werden empfohlen für:
