GUTACHTERLICHE STELLUNGNAHME IM PRIVATAUFTRAG

Mängelbeurteilung an einbruchsresistenten Stahlblechtüren im Verlauf eines Verkehrsweges eines Bürokomplex

BERICHT: 80

THEMA: Beurteilung, ob die Sicherheits- und Nutzungsanforderungen der vier Treppenraumbtüren im Pavillon 2, 1.OG hinreichend erfüllt werden

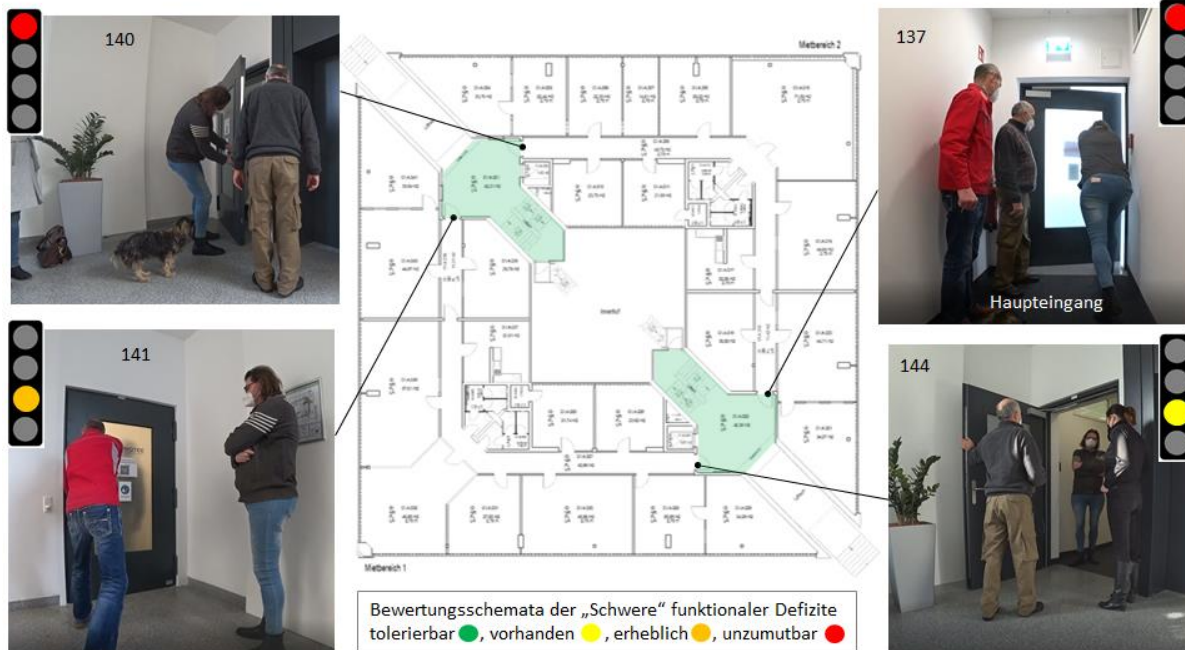
Abbildung 4: Beampelung der Funktionstüchtigkeit

Die Kurzfilme (sofern die Links der Tabelle aktivierbar sind) zeigen auf, dass die Öffnung der Haupteingangstür 137 und die Tür 140 unzumutbar, die Tür 141 erheblich und nur die Tür 144 leicht beeinträchtigt ist. Man erkennt es auf Abbildung 4.

Einer Problembeschreibung seitens der Mieter (C-PROTEC) folgte eine Erstsichtung. Keine der Türen weist ein akzeptables Schließ- und Öffnungsverhalten auf. Die Nutzbarkeit eines Gebäudeflügels (weder Zutrittsmöglichkeit von außen, noch Fluchtwegeingung von innen) ist vollständig behindert. Grund dafür sind massiv verspannte Schließlagen, systemimmanenter Kollisionen und unzureichend abgestimmte Komponenten.

Bei den „beampelten“ Türen wurde festgestellt, dass neben Feingefühl hohe Betätigungskräfte von 120 - 300 N [Newton] erforderlich sind, um die massiven Türen überhaupt aus der Schließlage zu befreien. Im Ideal (barrierefrei) ist für Türen in Verkehrswegen etwa 50 N anzustreben, nur in Ausnahmefällen sind 220 N zulässig. Es zeigt sich aber auch, dass die Türen nach mehrmaligen Bewegungszyklen leichtgängiger wurden. Gründe sind Einschleifungen und nachlassende Hafteffekte der beweglichen Komponenten (Gestänge, Schnäpper, Dichtungen).

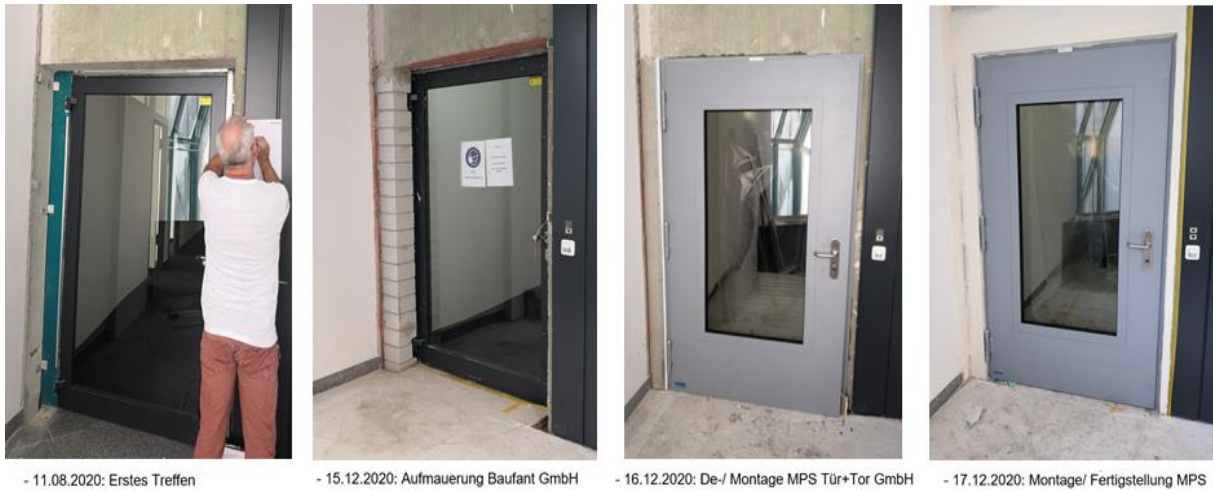
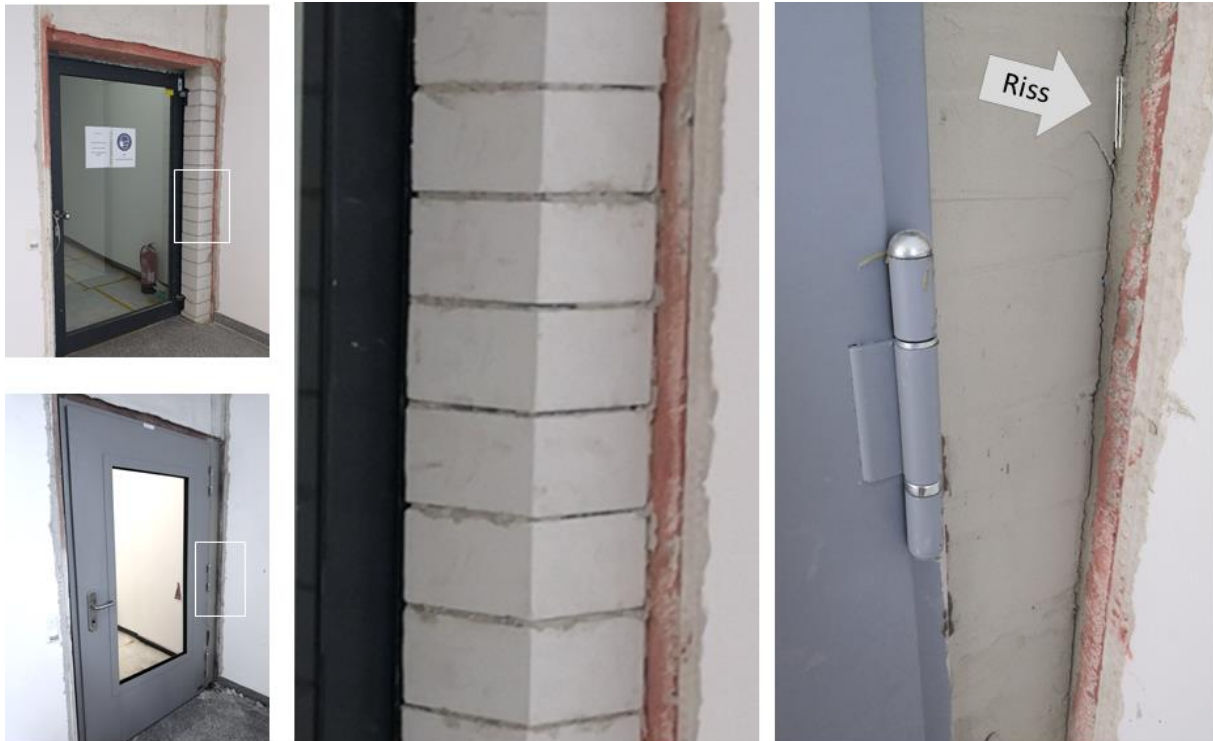
Abbildung 6: Risse im Mauerwerk zeigten sich nach den ersten Lastbeaufschlagungen.

Die Abbildungen zeigen die Aufmauerung der Laibung vor der Entfernung der alten Türen, als auch die Situation nach Errichtung der neuer Türen. Die Risse sind unmittelbar nach den Lastbeaufschlagungen (Einhängen, Einstellen der 255 kg schweren Türen) erkennbar gewesen.

- a Mangelnde (dauerhaft kraftschlüssige) Fixierung der Türsysteme in den Maueröffnungen. Die Aufmauerungen der Wandöffnungen zeigte Risse unmittelbar nach den ersten Lastbeaufschlagung. Die Folgen sind instabile Achslagen der Türen.

- Unnachgiebige Anbindung der bandseitigen Zarge durch Fixierung der Aufmauerung und Nachsetzen der Zarge (a),
- Nachrichten der Türblätter (mit definiertem Vorhalt in YZ und Vorspannung in X mit den Ziel eines homogenen Spalt- und Versatzbildes ± 1.0 mm (b, c),
- Austausch der OTS z.B. gegen DORMA TS 98 XEA „Soft-Close, Soft-Open“ (d, e),
- Erneuerung der umlaufenden Dichtungen mit geeigneter Wulststeifigkeit (g),
- Erneuerung der defekten Schlösser, Fixierung der losen Drücker (c, e),
- Verschließen aller Fehlbohrungen (f), gemeinsame Endabnahme.

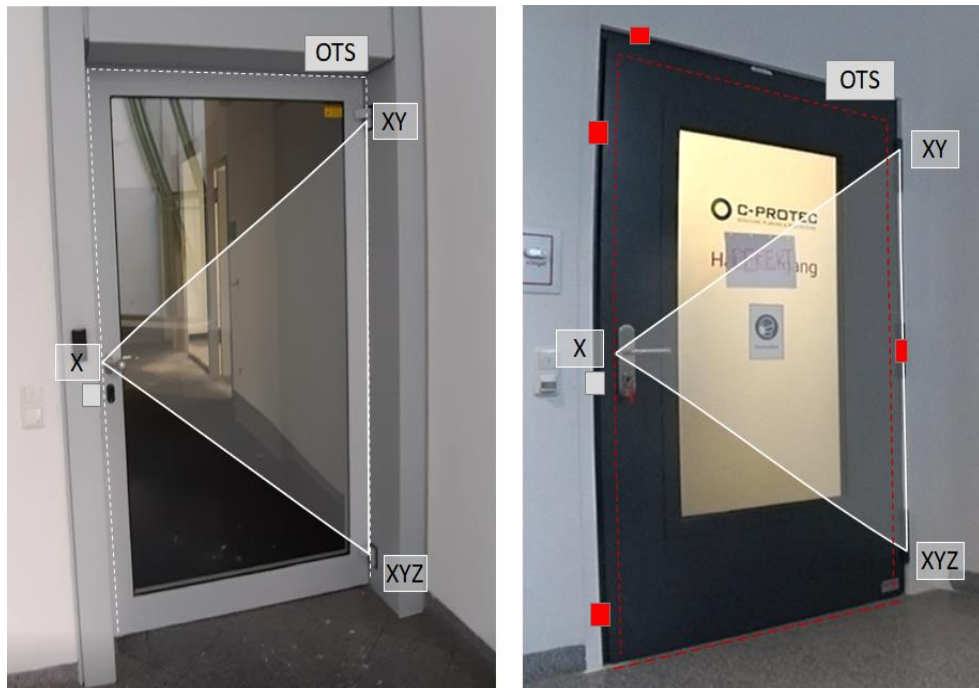
Abbildung 7 Statische Bestimmtheit der alten Türen (links) / Neuen (rechts)

Der Vergleich der ursprünglichen / neu errichteten Türen zeigt Unterschiede der Erzielung einer statische Bestimmtheit (symbolisiert durch das eingezeichnete Dreieck) auf. Die rot eingezeichneten Bereiche stehen für Gefahren der statischen Überbestimmungen (Dreifachverriegelung, und -bänder, Schnäpper, Dichtband). Diese können führen Verspannungen und Klemmungen in X führen .. Wie vorliegend,

- c Unzureichende Vermeidung statischer Überbestimmungen (in X) zur Sicherstellung einer robusten Referenzierung und der Einhaltung relevanter Funktionsmaße. Hierher gehören insbesondere die Freigängigkeit aller Riegel i.V.m. spezifizierten und verifizierten Dichtmaßen (homogener Anpressdruck).

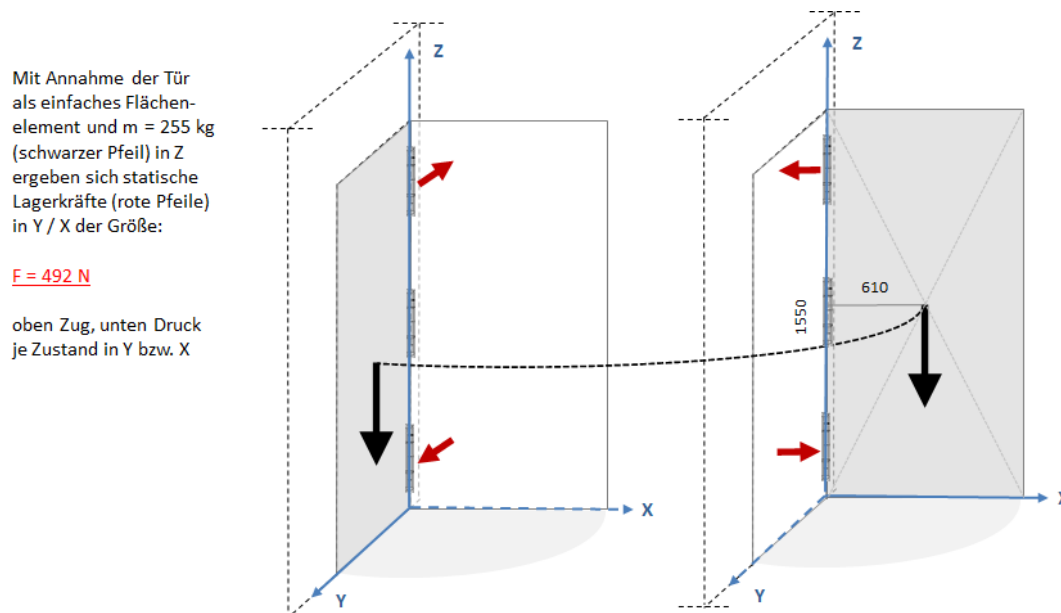
Abbildung 8: Auf die Bandachse kippwirksame statische Kräfte in X und Y

Obiger Vergleich der Endlagen (Schließlage, Offenstand) zeigt qualitativ die Kippung verursachenden statischen Kräfte (in X und Y wechselnd). Unter Hinzunahme dynamischer Effekte erhöht sich die Wichtigkeit eines soliden Wandanschlusses zum dauerhaften Erhalt der Vertikalität der Bandachse in Z nochmals. Resultierende Kippungen links könnten zu Zwängungen, Kippungen rechts zu mangelnder Riegelfreigängigkeit führen. Zweiteres ist maßgeblich für vorliegende Fehlfunktion. Die erheblichen Einflüsse in X werden generell zu wenig beachtet.

- b Labilität und fehlende Steifigkeit sind mitursächlich für Lage und Formabweichungen wie Absenken (in Z), Kippung (in Y), Verwindung (in X). Toleranzen für Spalt und Versatzmaße werden nicht eingehalten. Letztere sind maßgeblich für einen Großteil der weiteren und auch durch diverse Nachbesserungen entstandenen Defizite.

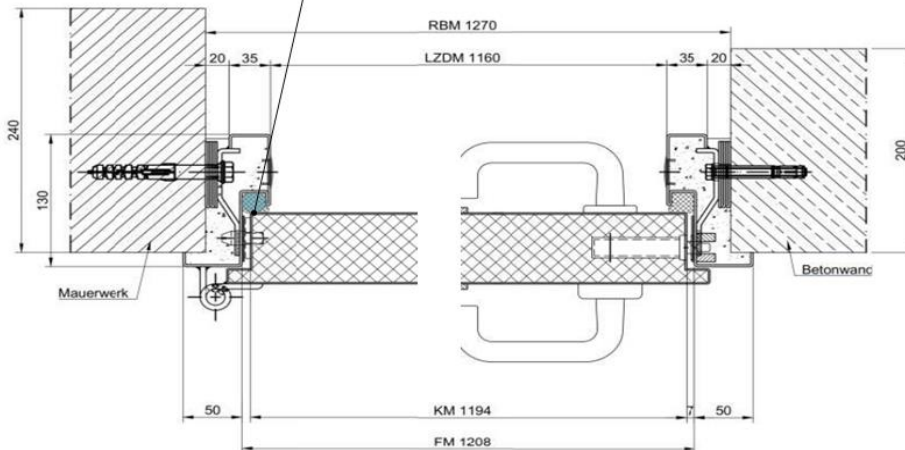
Abbildung 12: Fehlende Spezifikation der Dichtungsanlage und anderer relevanter Maße in X

- g Zu geringe Beachtung fand sowohl in der Errichtung als auch in der Nachbesserung die Sicherstellung eines gleichmäßigen Dichtungsdruckes (durch Spezifizierung und Methoden der Messung), ebenso die Feineinstellung der OTS (dosierte Schließ- und degressive Öffnungsmomente). Hierbei handelt es sich Probleme genereller Art.

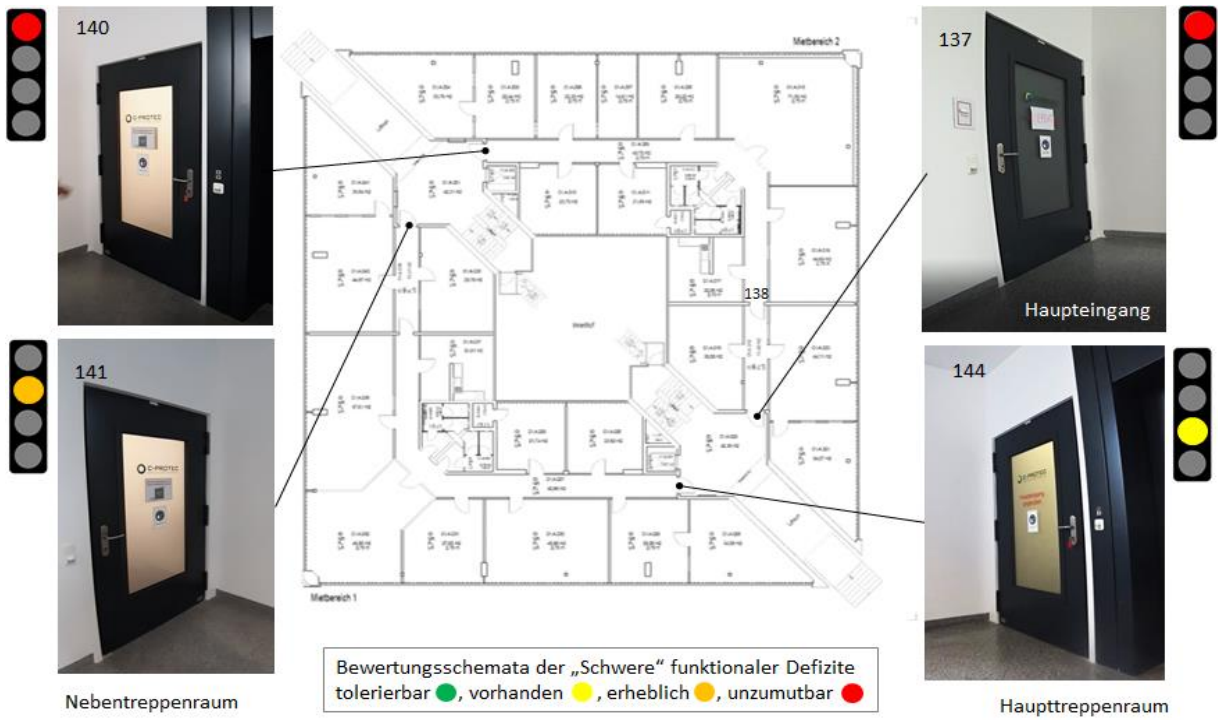
Abbildung 17: Mängelfeststellung (mit Gewichtung)

Zwei der vier Türen wiesen wesentliche Mängel ihrer Funktionstüchtigkeit auf. Die Hälfte der Mietflächennutzung ist aufgrund unzumutbaren Öffungsverhaltens der Türen (rot) gestört. Zwei weitere Türen zeigten Beeinträchtigungen. Vorübergehende Abhilfe wurde geschaffen.
