GUTACHTERLICHE STELLUNGNAHME IM PRIVATAUFTRAG

Gütebestimmung der bauzeitlichen Feuerschutzabschlüsse im Industriebau im Zuge einer Brandverhütungsschau

BERICHT:	96
THEMA:	Liste der 500 brandschutzrelevanten Abschlüsse und Durchtritte mit Feststellung und Bewertung ihrer brandschutztechnischen Eignung
FOKUS:	Erarbeitung eines wirksamen Wartungskonzeptes mit Erstellung eines Maßnahmenplans für alle Gebäudeteile 1, 2, 3, 4, 5a-c, 6, 7, 8, 9, 10, 11, 12, 13, 14, 15, 16, 17, 18, 20, 22, 29
UMFANG:	Der Textteil umfasst 18 Seiten
DATUM:	9. November 2020
VERFASSER:	Roland Leuschel

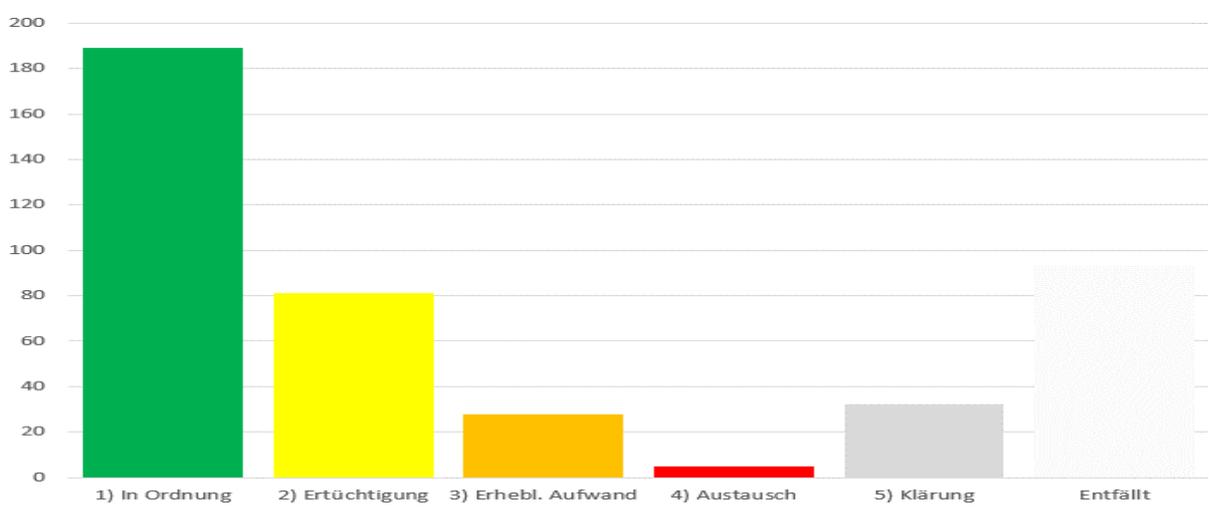
Das Türkonzept [REDACTED] wurde in den unmittelbaren und offenkundigen Kontext mit den spezifischen Gebäudecharakteristika und den Erfordernissen des baulichen Brandschutzes gestellt. Die Bewertung der insgesamt 428 Türen ergibt den unten gezeigten Status und schlüsselt sich, wie in der Matrix darunter aufgeführt auf die jeweiligen Gebäudeteile, Etagen und Charakteristika auf.

Gebäude	1	2	3	4	6	7	8	9	10	12	13	14	15	16	18	22	29	51	52	53	
OG - Obergeschoss	6		1					2	1		2		2	1	2		6	1	1	6	32
EG - Erdgeschoss	1	1	1	1	1	1	1	1	1	1	1	1	1	1	1	1	1	1	1	1	24
UG - Untergeschoss	1	1	1		1	1	1	1	1	1	1	1	1	1	1	1	1			1	19
Fläche [1000m²] ca.	5,1	1,2	6,9	1,4	2,5	3,8	3,8	6,4	2,3	1,8	9,1	1,3	13,7	5,7	4,9	1,5	5,0	1,3	3,2	9,6	92,1
Türen Todo																					
In Ordnung	21	2	6	1	6	13	2	28	2	7	17	4	21	4	4		22		1	27	189
Geringe Defizite	5	4	6	1	2	3	1	11	2	4	5	1	15	6	3	2	3	2	2	3	81
Erheblicher Aufwand	1			3	1	2	4	1		1	3		6	1		1			2		28
Austausch					1					1	1		1	1							5
Klärung	3	3				3	5	6	1	1	1		2				4		1	2	32

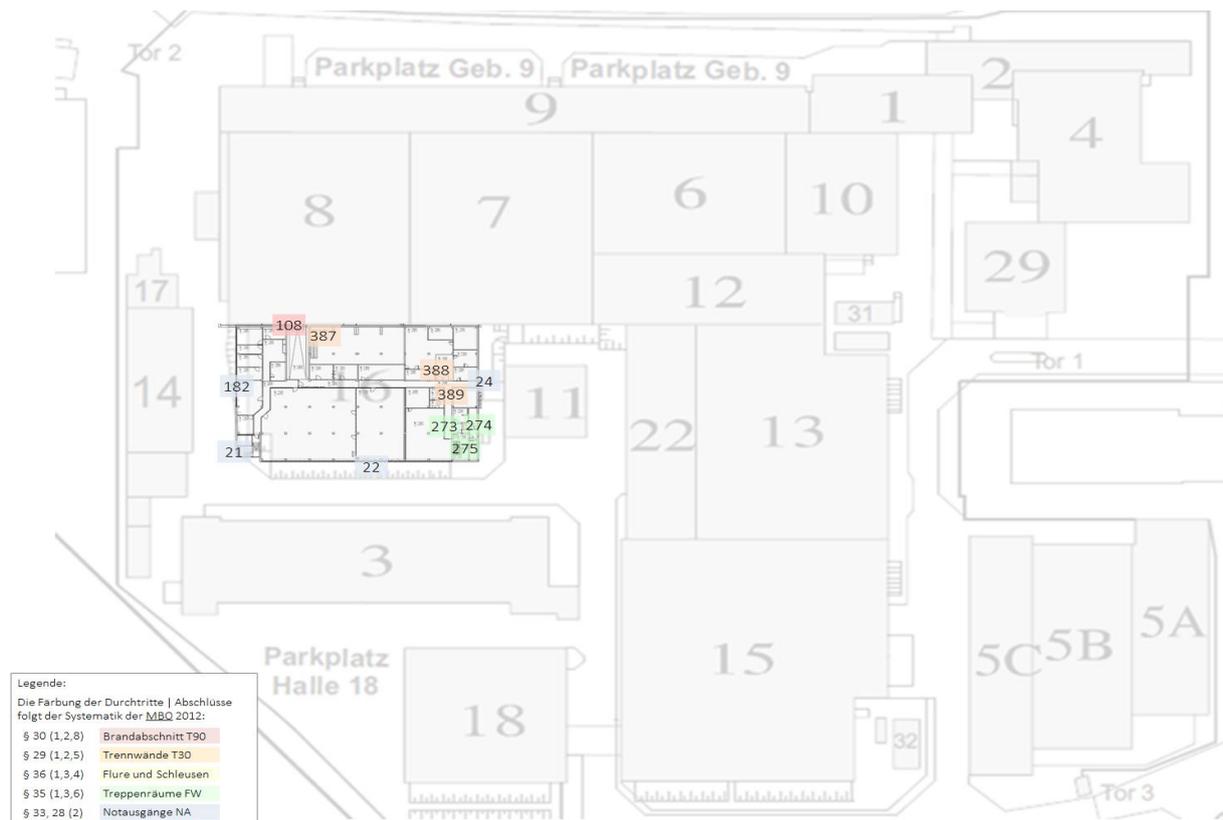
Beispielhaft ist in der XLS der Filter auf Haus 16 Untergeschoss gesetzt. Es werden zweierlei Farbcodierungen verwendet. Einerseits auf die Güteanforderung und davon abgeleitete Türcharakteristik (wie T90 Brandwandabschluss, Notausgangsdurchtritt, Treppenraum, etc.) andererseits auf den Grad der physischen Erfüllung (Note gem. Ampelschaltung).

PRO	LFD	HAUS	ETAGE	TYP	ORT DER TÜR	LABEL	ART DER TÜR	KINEMATIK	ANTRIEB	GÜTE	HERSTELLER	WERT	KOMMENTAR
95	108	16	U	A	Brandwand, Abschluss, 16 zu 8	16u95a	Stahlbechtür 2 flg.	Drehflügel DIN rechts	FSIA	T90 b	bauzeitig	2	Einstellung
95	21	16	U	E	Notausgang, Exit, West	16035a	Profilsystem 1 flg.	Drehflügel DIN rechts außen	OTS	t	Ausstentür	3	
95	22	16	U	E	Notausgang, Exit, Süd	16u--	Fenster	Drehflügel	n.E.	t	Ausstieg	0	Zusatzerfassung
95	24	16	U	E	Notausgang, Exit, Ost	16u95a	Stahlbechtür 1 flg.	Drehflügel	OTS	t	Ausstentür	3	Stark angerostet
95	182	16	U	E	Notausgang, Seitenausstieg, West	16u--	Stahlbechtür 1 flg.	Drehflügel	n.E.	t	Ausstieg	0	Zusatzerfassung
95	273	16	U	T	Treppenraum, TR 16	16u91	Stahlbechtür 1 flg.	Drehflügel DIN rechts außen	OTS	T90 b	bauzeitig	1	
95	274	16	U	T	Treppenraum, TR 16	16u05	Stahlbechtür 1 flg.	Drehflügel DIN rechts innen	OTS	T90 b	bauzeitig	1	
95	275	16	U	T	Treppenraum, TR 16	16u91a	Stahlbechtür 1 flg.	Drehflügel, DIN links außen	FB	T90 b	bauzeitig	2	Feineinstellung

95	387	16	U	B	Trennwand, Lüftung, Limbo,	16u12	Stahlbechtür 2 flg.	Drehflügel DIN rechts innen	OTS	T90 b	bauzeitig	4	Bodenspalt 60 mm, Austausch nach
95	388	16	U	B	Trennwand,	16u95e	Stahlbechtür 2 flg.	Drehflügel DIN rechts innen	OTS	T90 b	bauzeitig	2	Schäden beheben
95	389	16	U	B	Trennwand,	16u95bd	Stahlbechtür 1 flg.	Drehflügel DIN rechts außen	OTS	T30	konzeptionell	0	Zusatzerfassung

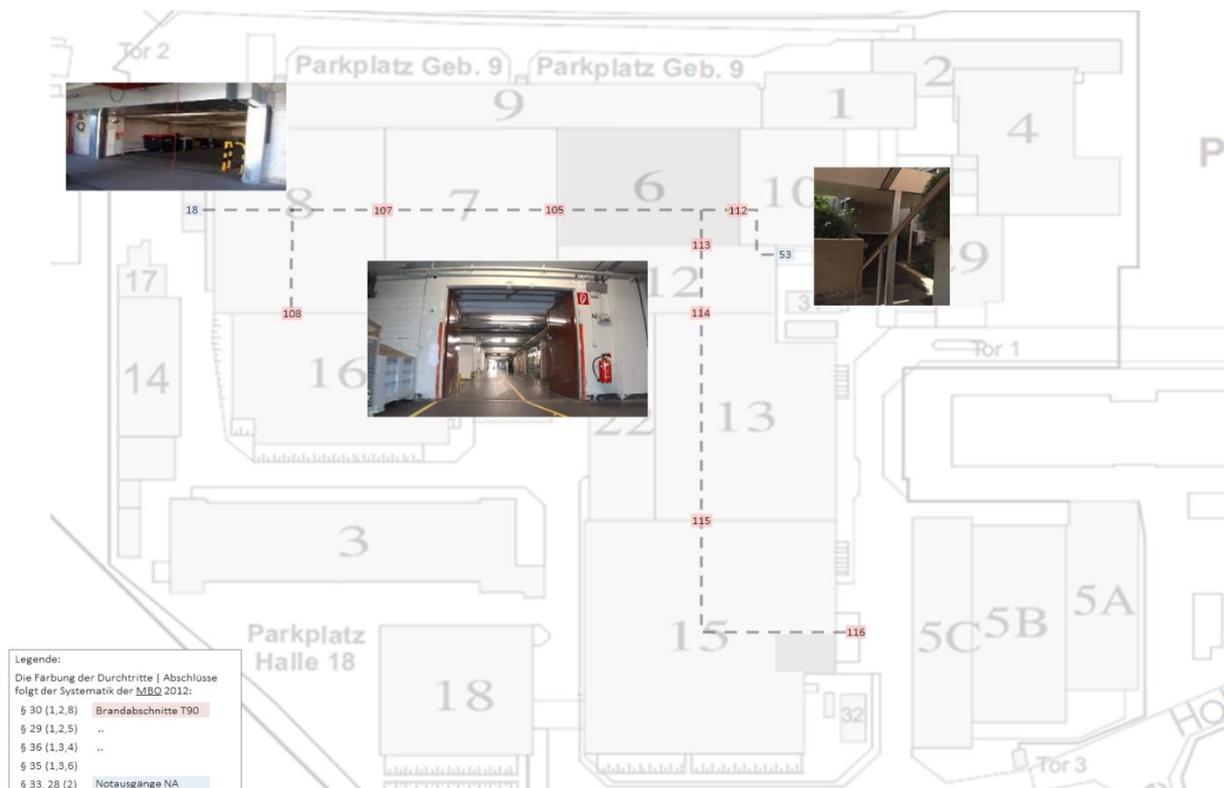
Business Park Nabern - Nov. 2020 - brandschutzrelevante Türen																					
Gebäude	1	2	3	4	6	7	8	9	10	12	13	14	15	16	18	22	29	51	52	53	
Geringe Defizite	5	4	6	1	2	3	1	11	2	4	5	1	15	6	3	2	3	2	2	3	81
Erheblicher Aufwand	1			3	1	2	4	1		1	3		6	1		1			2		28
Austausch					1					1	1		1	1							5
Klärung	3	3				3	5	6	1	1	1		2				4		1	2	32

Auf dem Gelände findet man, das Gewerk Türen betreffend einen grundsätzlich hohen und gewarteten Substanzwert, der zwar Alterungs- und Nutzungsbeeinträchtigungen aufweist, dennoch nicht erheblich an Robustheit verloren hat. Nur mitunter findet man unabgestimmte Türkonzeptbeeinträchtigungen, aber auch hochwertige Ertüchtigungen.

- Sofortigerledigung der „einfachen“ Verbesserungen (81 gelbe Themen) im Rahmen einer zeitnahen, nächsten Wartung
- Ausschreibung der „erheblichen“ Ertüchtigungen (28 orange, 5 rote Themen)
- Abgleich der Güteanforderungen (32 graue Themen) mit BVS Bericht und BSN.
- Sukzessive Abarbeitung gebündelter Maßnahmenpakete,
- Monitoring derer Umsetzung mittels Türliste (Spalte 2021)

- Durchführung von unmittelbar wahrnehmbaren Aufwertungen, wie z.B. Entrosten und Farbanstrich von Notausgangstüren (blau), sowie der Brandwandabschlüsse in den Fluren (rot)
- Gefahrenbeurteilungen für explizite Bereiche, wie z.B. Fluchtwege mit „Nadelöhrcharakteristik“ sowie „gefangene“ Räume in Haus 6 sowie Räume mit „exponierter“ Gefahr unkontrollierter Energiefreisetzung.
- Priorisierung von Top Themen hinsichtlich erhöhter Aufmerksamkeit, d.h. monatliche Wartungsmaßnahmen und pointierte Investitionen für die Türen in den Hauptachsen des Zentralgebäudes, insbesondere im Untergeschoss.
