## GUTACHTERLICHE STELLUNGNAHME IM PRIVATAUFTRAG

### Abnahme der Funktionstüchtigkeit neu errichteter Treppenraumbtüren in einem Businesspark

BERICHT:	128
THEMA:	Feststellung der Abnahmefähigkeit von 12 neu errichteten Treppenraumbtüren im Dachgeschoss eines Bürokomplexes
FOKUS:	Verwendung geeigneter Methoden zur Verifikation der stimmigen Einbaulage zum Nachweis einer dauerhaften Nutzung
UMFANG:	Der Textteil umfasst 9 Seiten
DATUM:	22. Februar 2022
VERFASSER:	Roland Leuschel

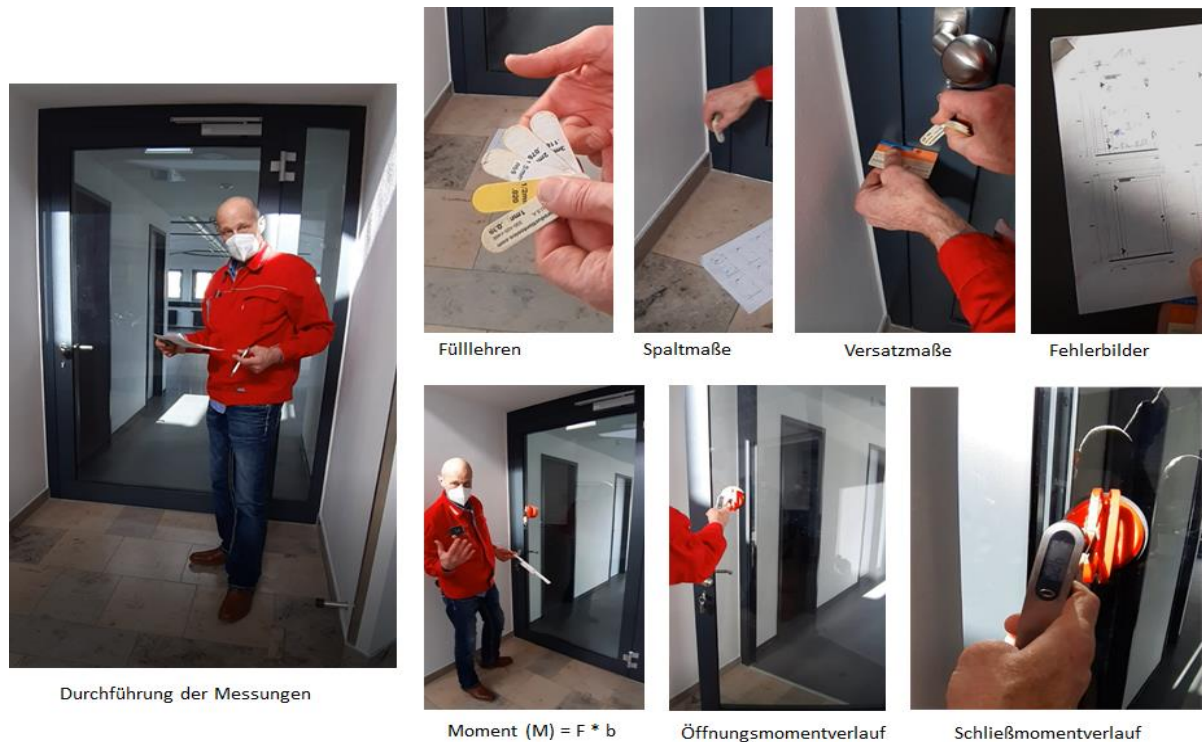
Abbildung 4: Durchführung der Messungen

Die Abbildung 4 zeigt, wie die Messdaten ermittelt wurden. Dabei wurden die Geometrie, als auch die physische Funktionstüchtigkeit verifiziert und validiert. Die Messinstrumente hierfür sind denkbar einfach (Fülllehre, Kofferwaage). Mit ersterer kann die geometrische Stimmigkeit (umlaufender Versatz in X und Spalt in YZ), mit zweiterer die Öffnungs- und Schließkräfte ermittelt und in Drehmomente umgedeutet werden.
